# PUISTOKATU 4

– RAKENNUSHISTORIA JA INVENTOINTI

## Puistokatu 4 – rakennushistoria ja inventointi

Tilaaaja:  
Arkkitehtuurimuseo

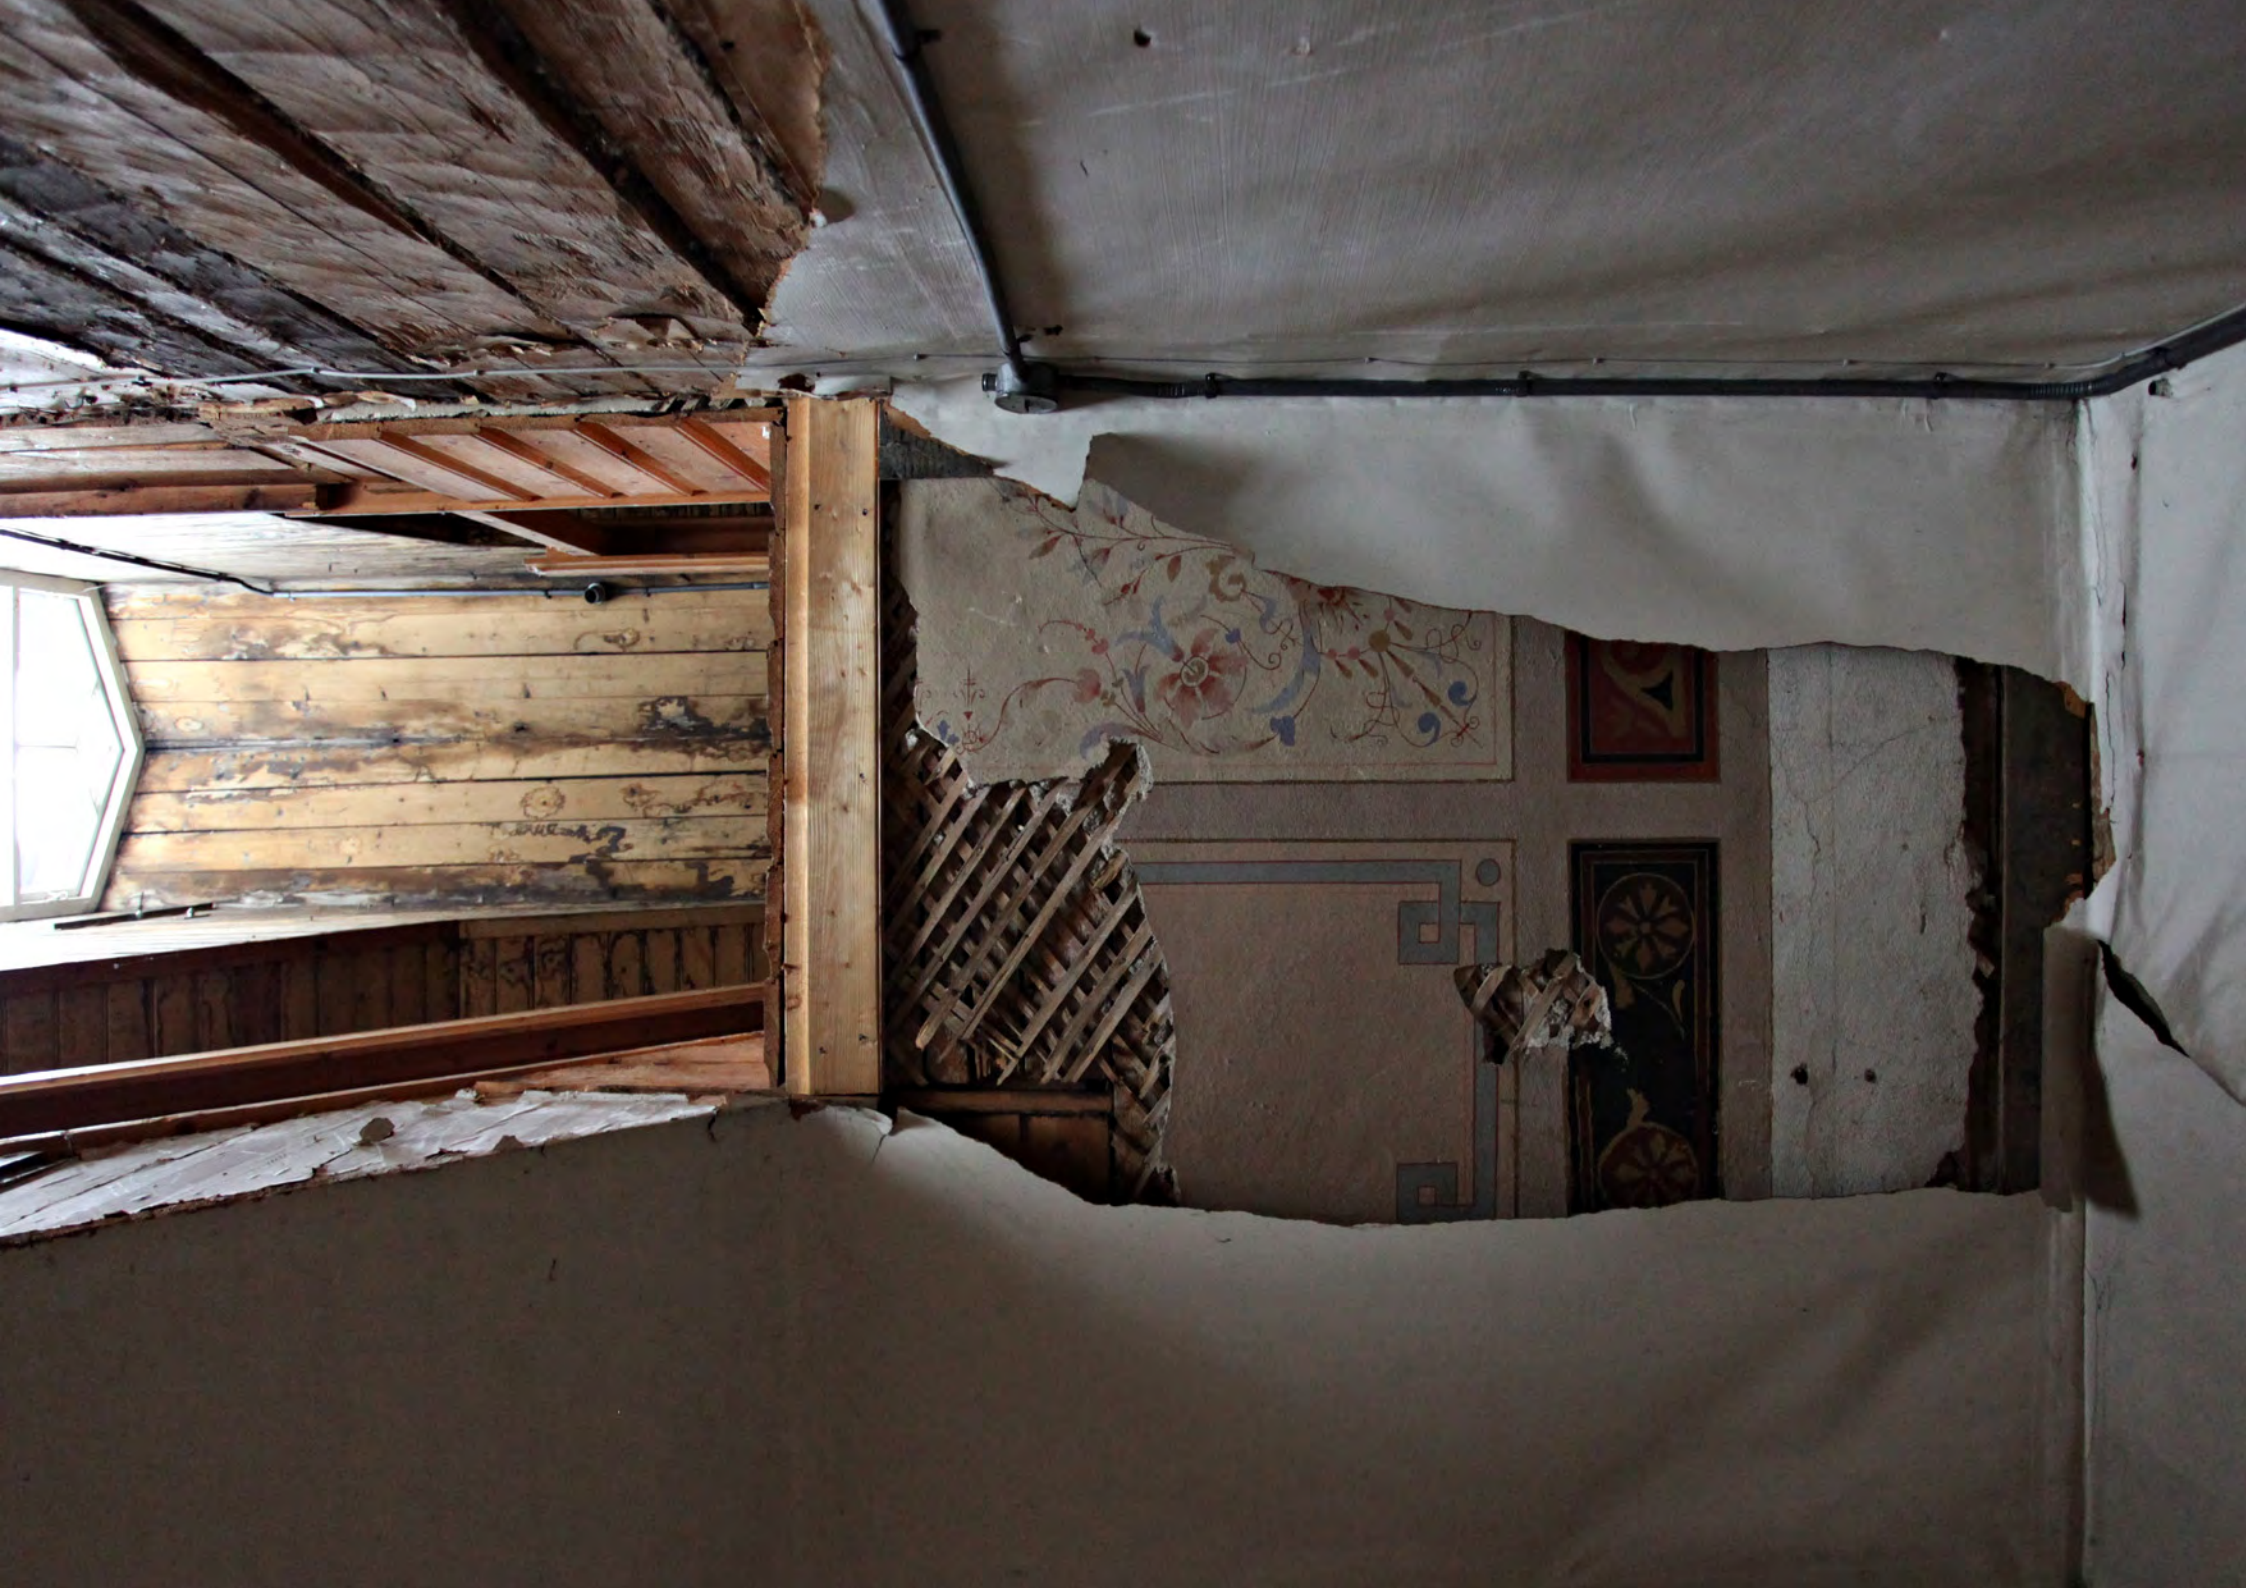
Puistokatu 4:n rakenteita ja kerroksellisuutta vintin porrashuoneessa. Kattomaalaus on luultavasti vuodelta, vintin panelointi 1900-luvun ensimmäiseltä vuosikymmeneltä ja pystyhirsiseinä 1910-luvulta. Itse porras lienee tehty vanhasta vintin portaasta, joka oli rakennettu vuonna 1889 ja purettiin talon etelänurkasta vuonna 1916.

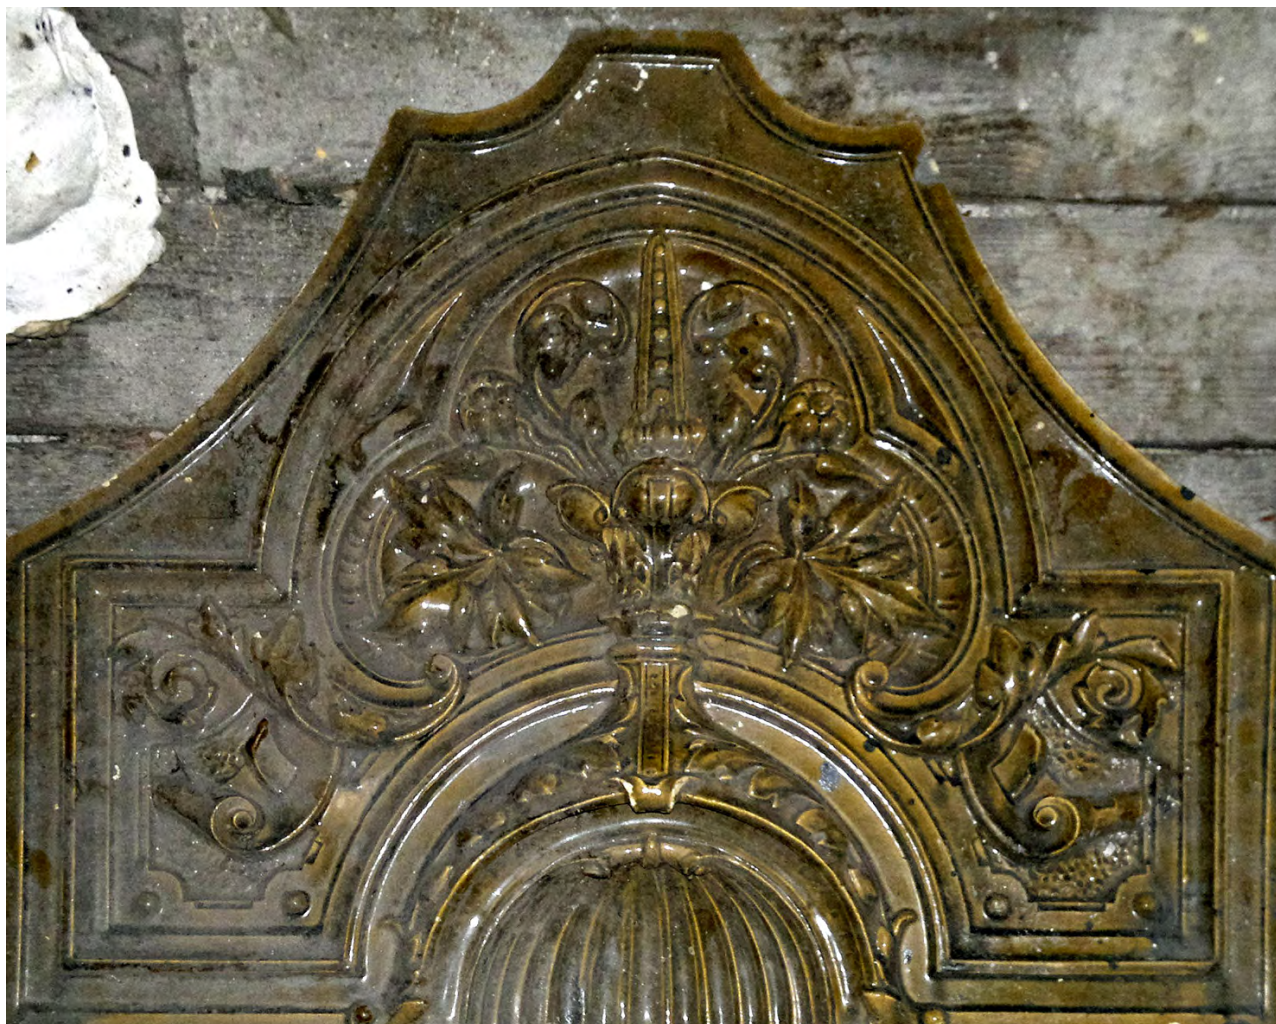
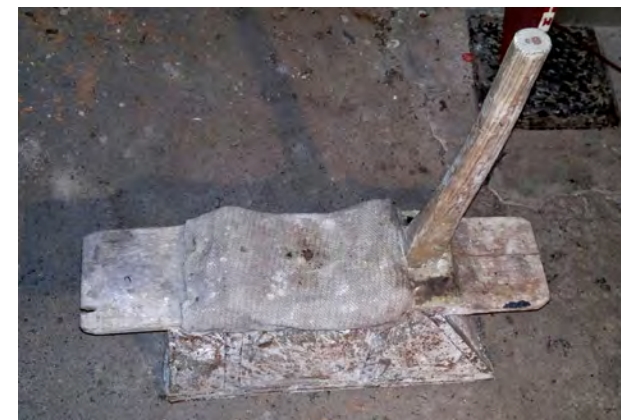
Vinttiin ja kellariin on varastoitu rakennuksen historiaan liittyvää esineistöä: ovia, ikkunoita, seinäpaneeleja ja esimerkiksi viereisissä kuvissa näkyvät laastikontti ja kaakeliuunin kaakeli.

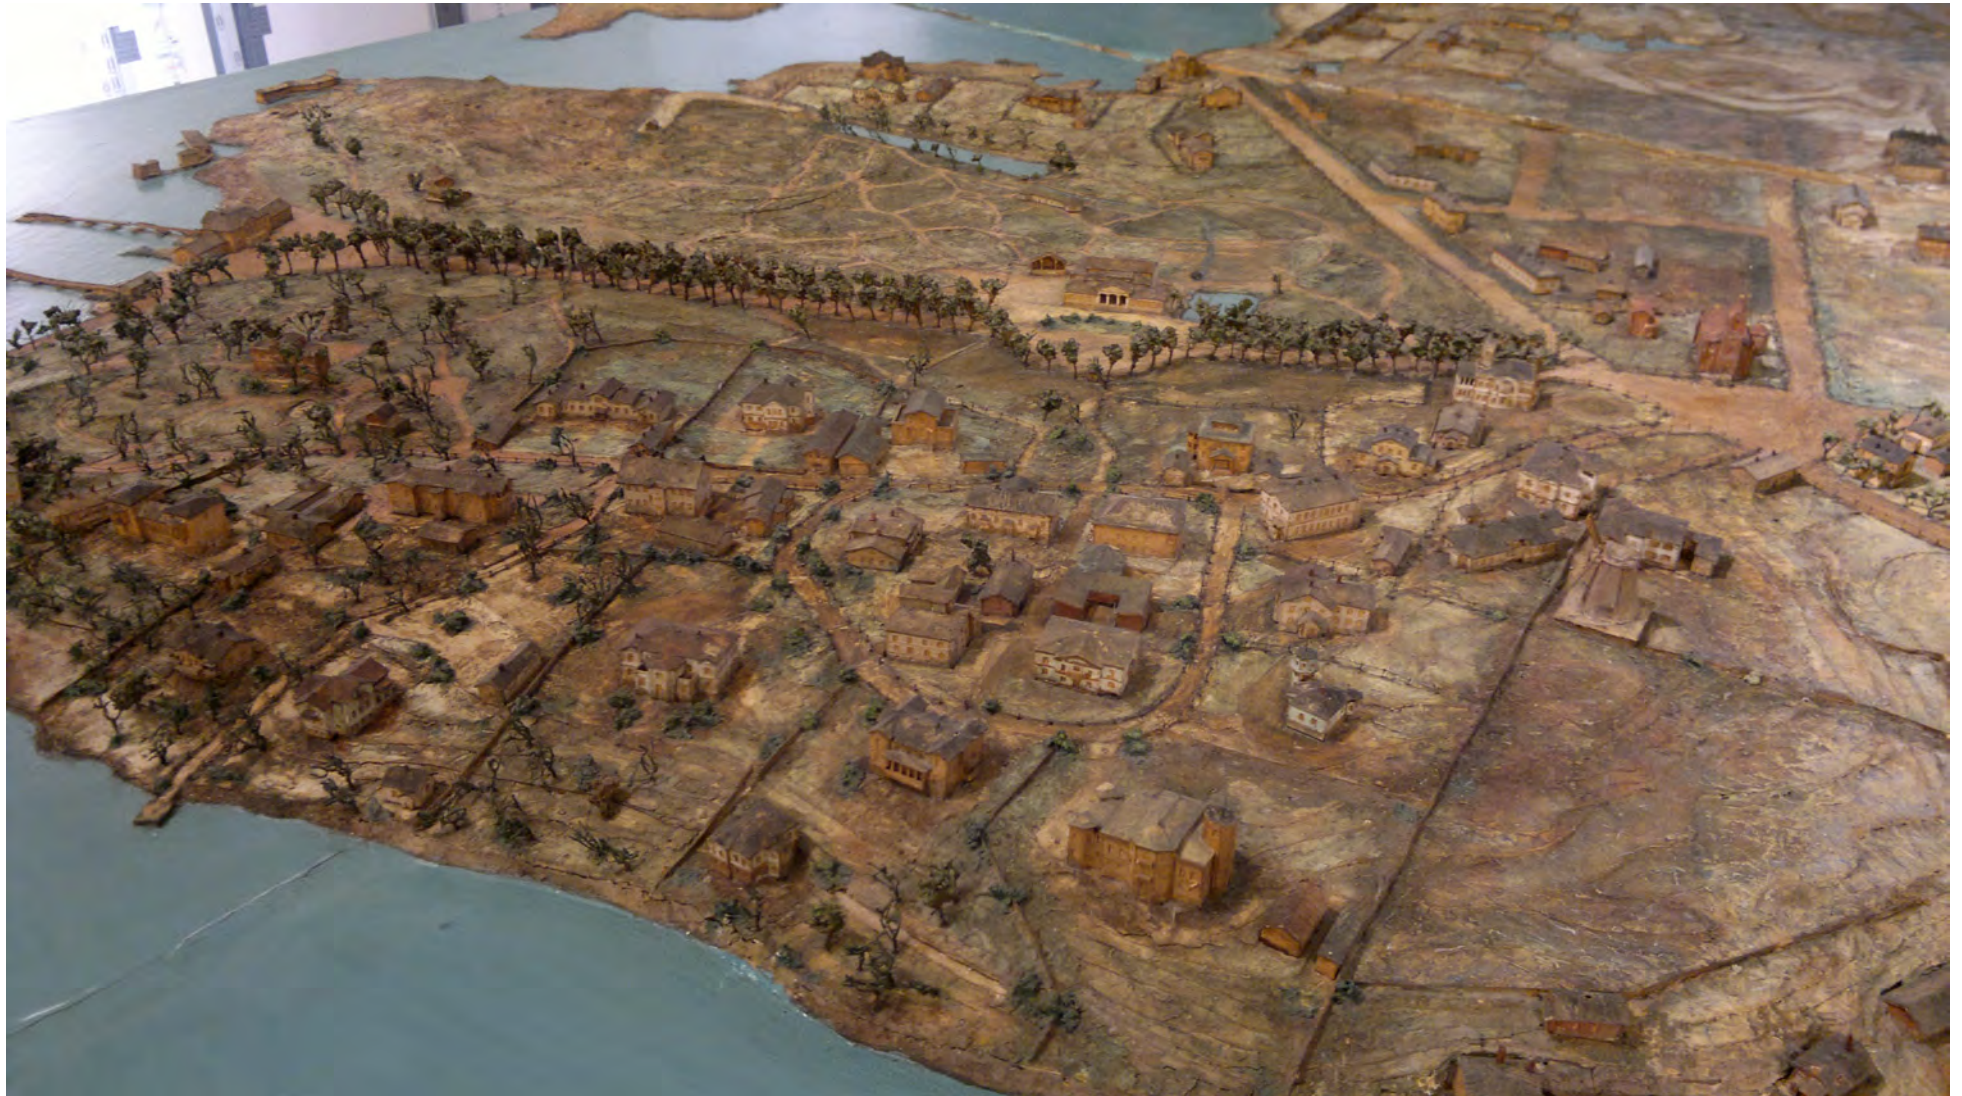
Vuosina 1917–1931 tehty pienoismalli, joka kuvaa Kaivopuistoa 1870-luvun lopulla. Puistokatu 4:n kadunvarsirakennusta ei ole vielä rakennettu. Pienoismalli on Helsingin kaupunginmuseossa.

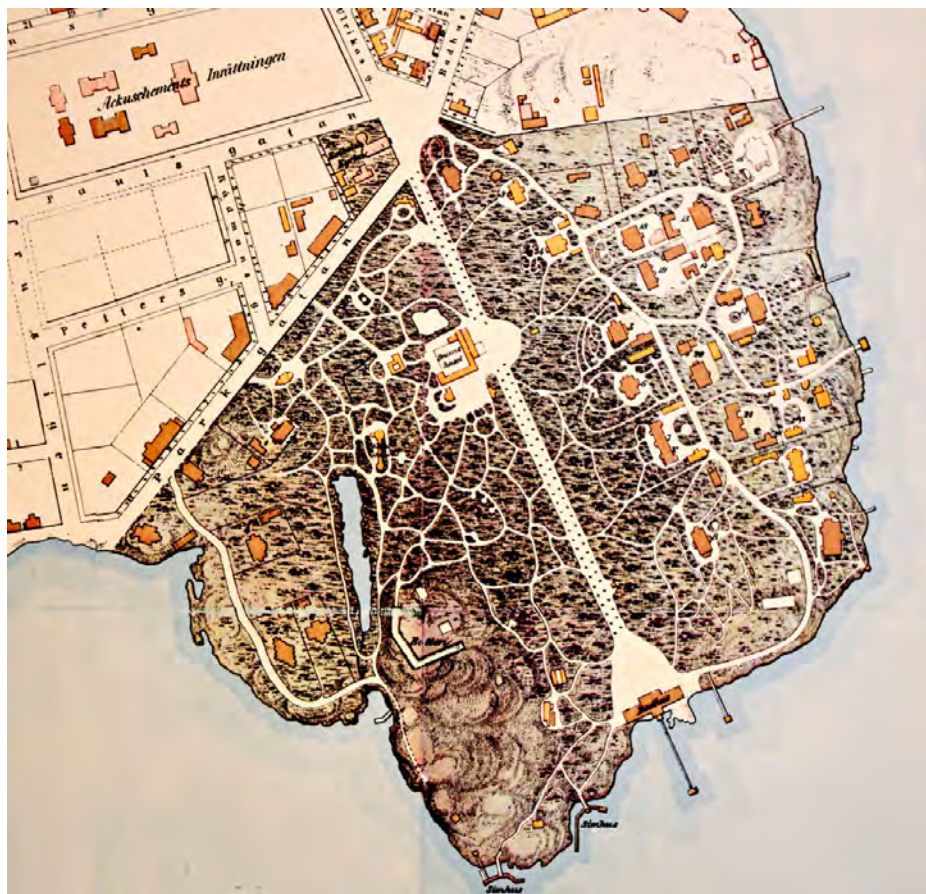
Claës Kjerrströmin kartassa vuodelta 1878 on esitelty myös Kaivopuiston ympäristöä. ”Detalj-plan av Helsingfors stad, upprättad i överensstämmelse med stadens planering och byggnadsart vid ingången av år 1878 av Claes Kjerrström. Pris-belönt, Paris 1878.”

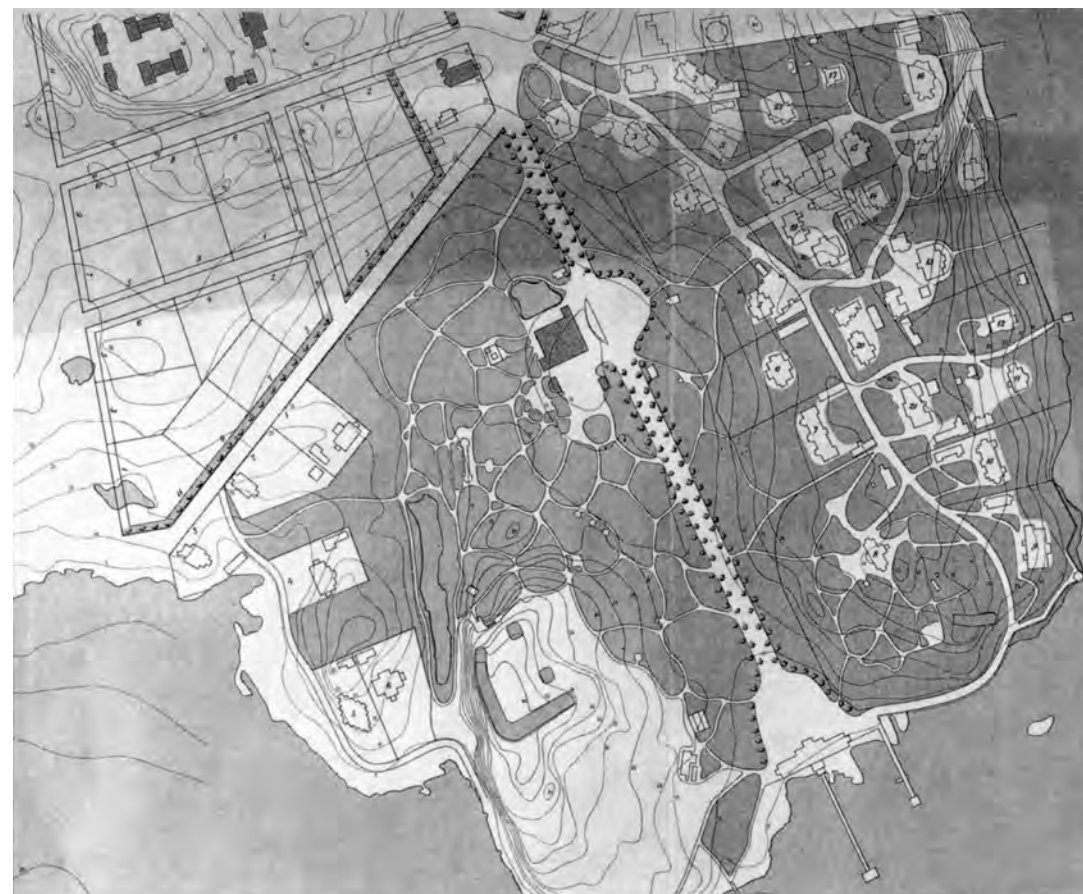
Kaivopuiston mittaus vuodelta 1885 kuvaa puistoa juuri ennen sen lunastamista kaupungille. Läntinen Kaivopuisto ja sen luoteispuolella olevat tontit on rakennusten osalta esitetty puutteellisesti – esimerkiksi Puistokatu 4:n uudempaa huvilaa ei ole esitetty. Läntisen Kaivopuiston hoidettu puistoalue ei vielä ulotu Krimin sodan aikaista varustusta (Vanha Skanssi) etelämmäs. Häyrynen 1994, 75 (HKA/ASKOA 9 KO/3)

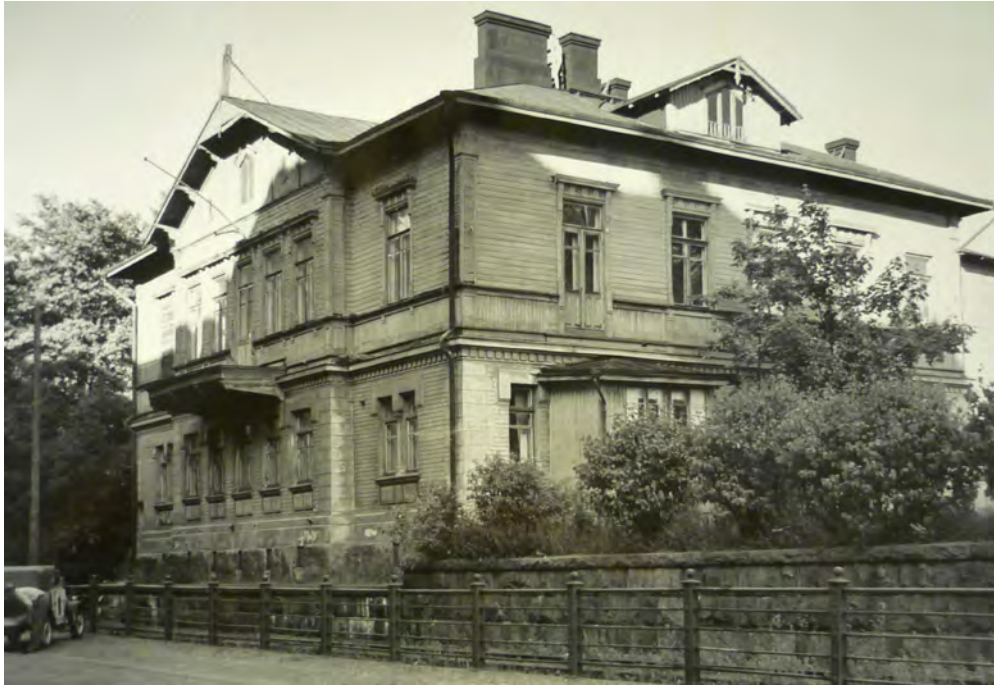
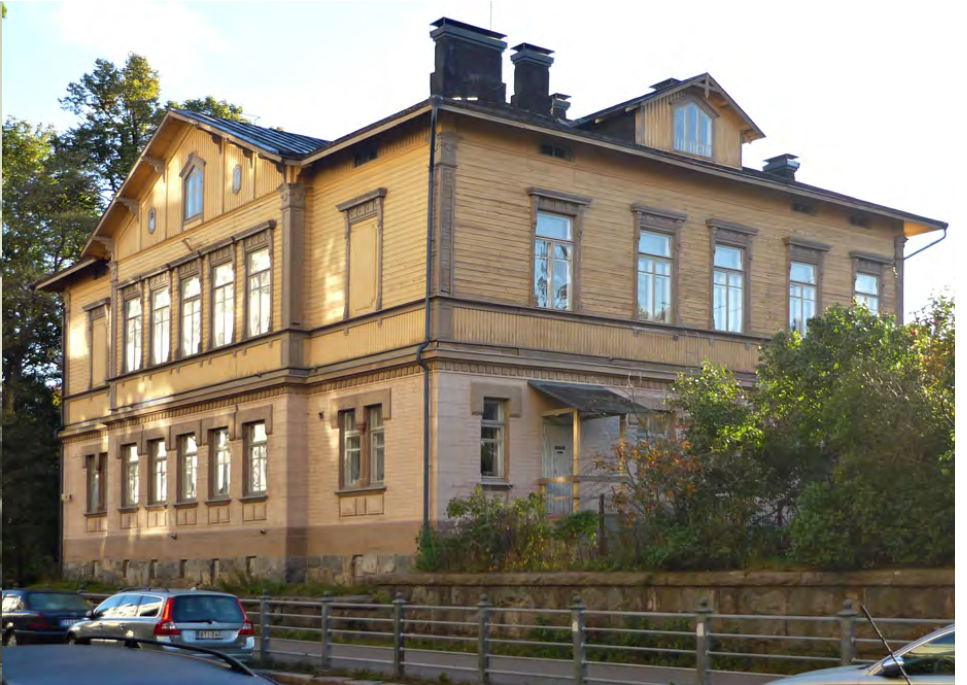
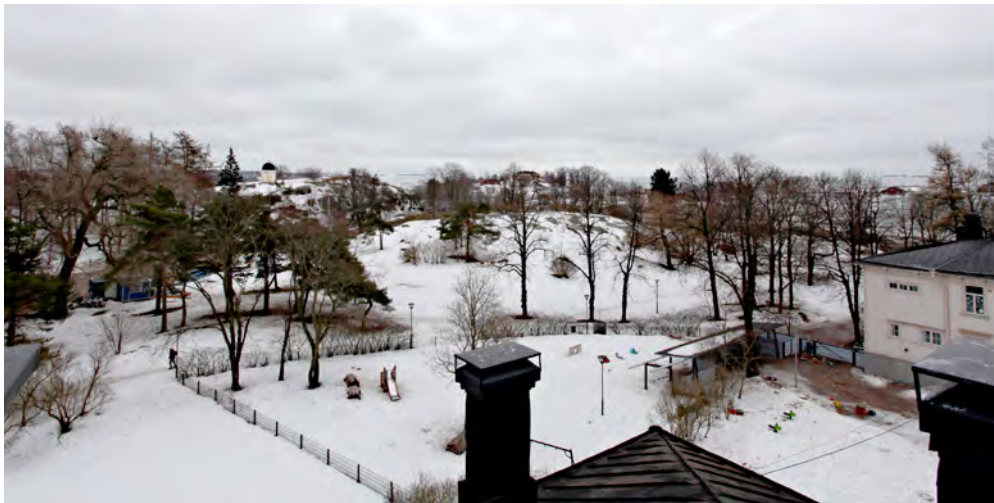
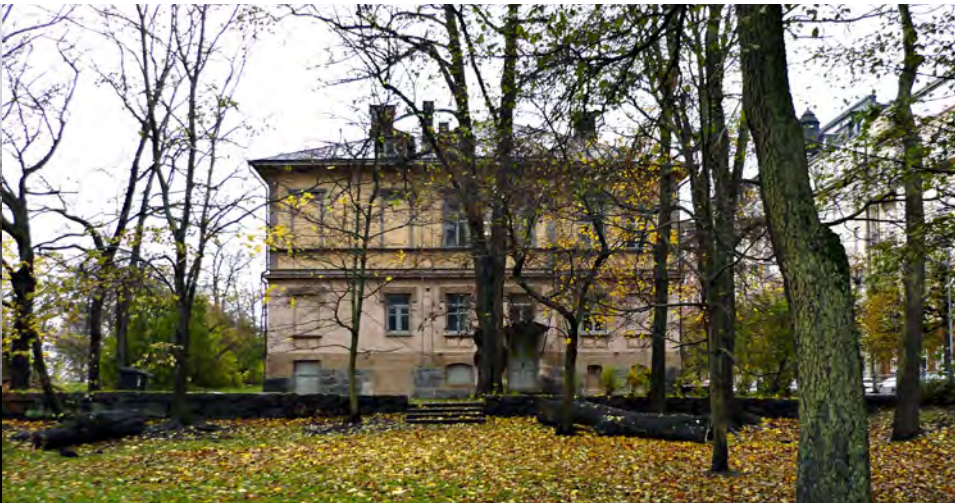
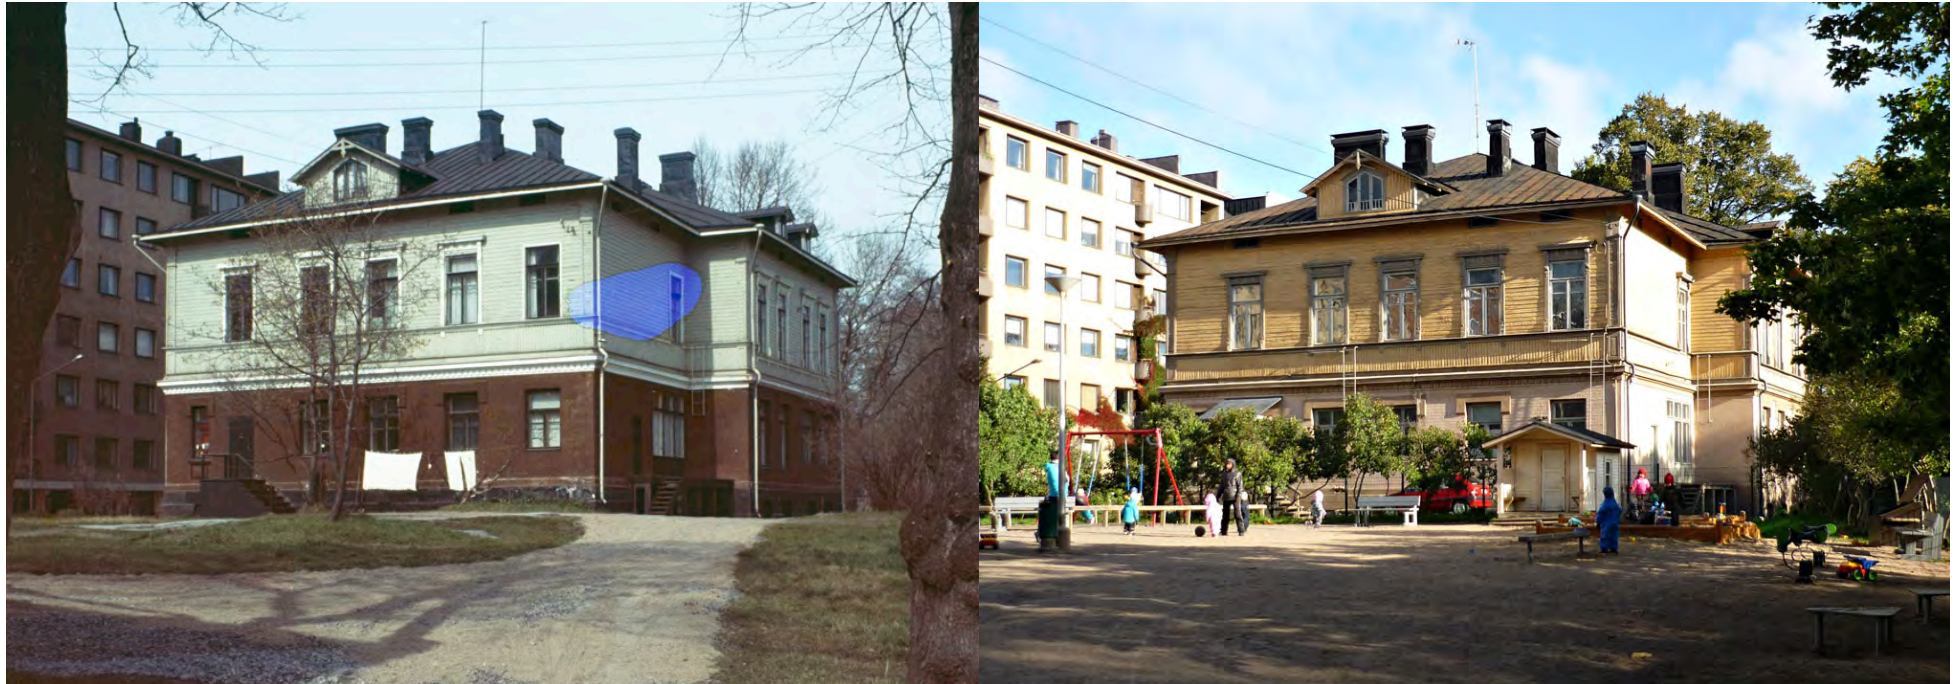
Ote voimassa olevasta asemakaavasta vuodelta 1998.

**HUOMIOITA NYKYISESTÄ ASEMAKAAVASTA**  
Puistokatu 4:ää koskee vuonna 1998 voimaan tullut Kaivopuiston asemakaava n:o 10440. Kyseessä on historiallisen puiston suojelukaava.

Museon käytössä oleva rakennus sijaitsee puistossa, eikä sillä ole omaa tonttia. Puistokatu 4 on kaavassa suojeltava rakennus (sr). Rakennusala on ”kulttuuritoimintaa palvelevan rakennuksen” (yy).

Välittömästi Puistokatu 4:n eteläpuolella on päiväkotiin (myös sr-merkitty) liittyviä oleskelu- ja leikialueita (ai), (lea), joita saa kaavan mukaan aidata. Ajoyhteys museon tontille on kaavassa osoitettu rakennuksen pohjoispuolelta.

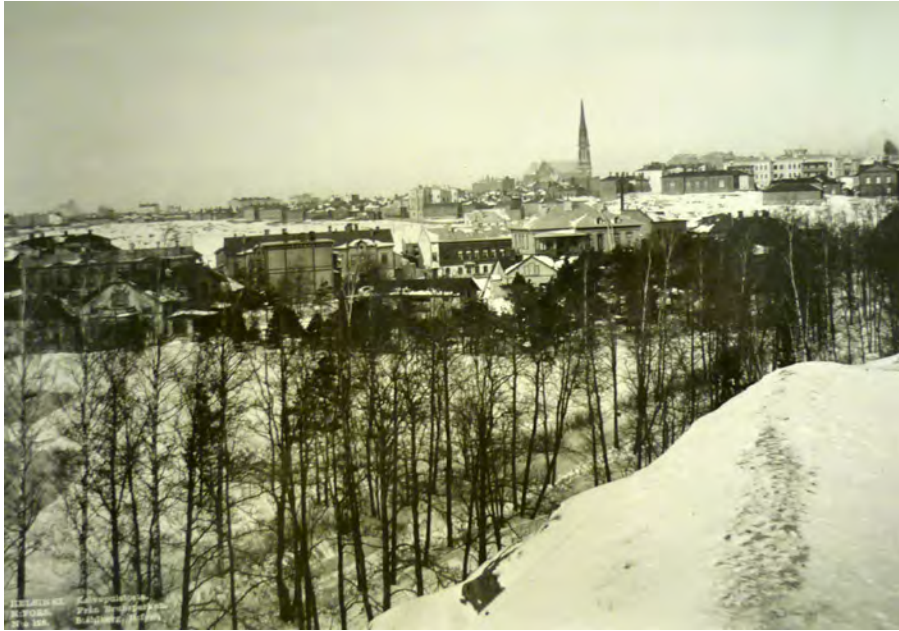
Vuoden 1892 valokuvassa (yllä) ja sen osasuurenoksessa (alla) näkyy huvilan suuri lapeikkuna. Lounaisjulkisivulla on katolla kaksi kattolyhtyä ja Stenbäckin suunnitelman mukainen parveke. HKM / K. E. Ståhlberg.

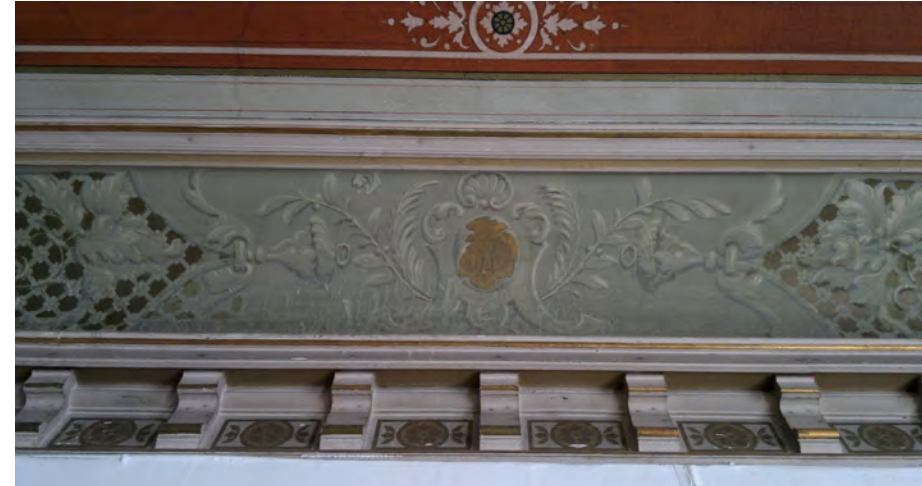
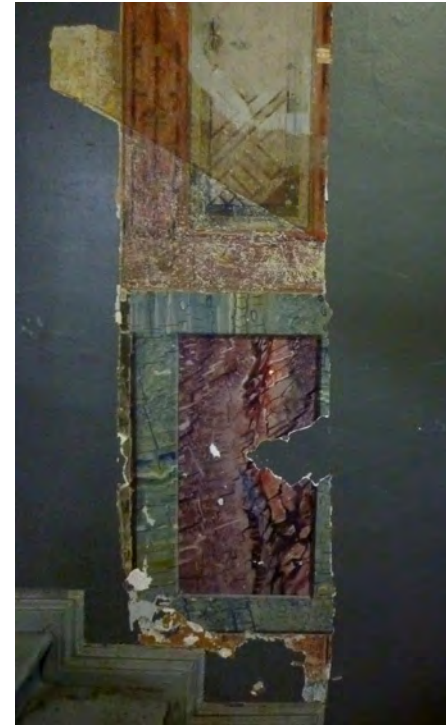
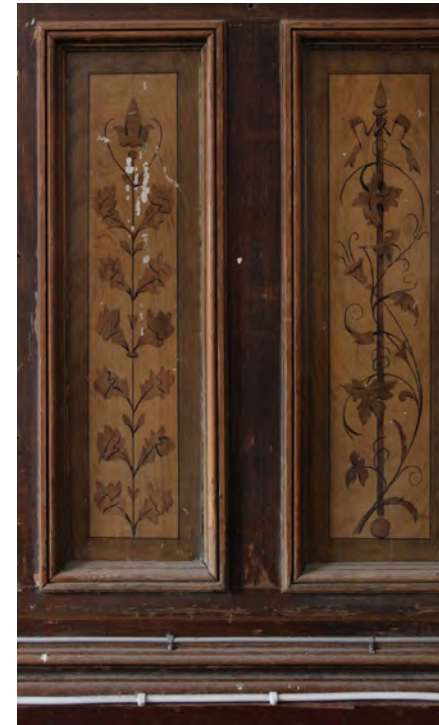
Alla vas. porrashuoneen paneelihin jaoteltua ja osin marmoroitua seinää.

Alla oik. Kivekkäiden aikaisen ruokasalin eli huoneen 208 koriste maalattua rintapaneelia.

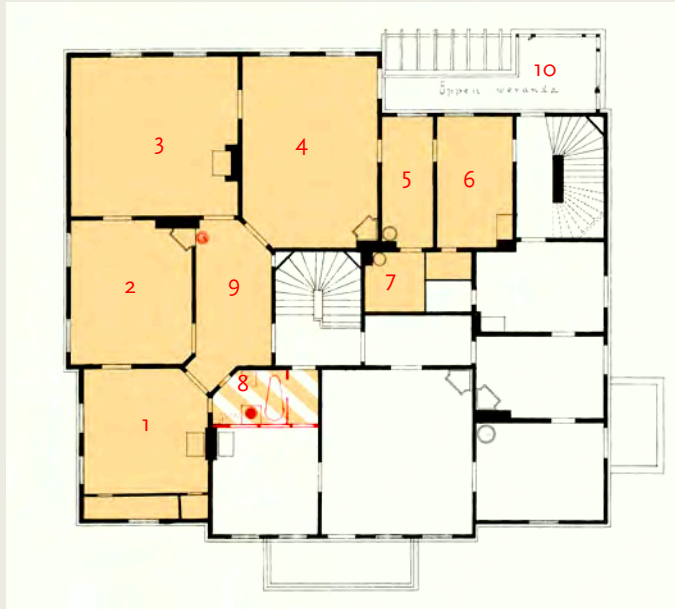
Toisen kerroksen pohjapiirustus Stenbäckin laatiman muutospiirustuksen mukaan (HKA). Kirjeenvaihdon perusteella Kivekkään ja Aalbergin asunto käsitti ilmeisesti seuraavat tilat:

1. makuuhuone, jonka peräseinä komerotiloina
2. "daglistue" tai kirjasto
3. sali
4. ruokasali
5. tarjoilu- eli "serveeraustila"
6. keittiö
7. palvelijan huone eli "kotiapulaisen kamari" (?)
8. kylpyhuone ja käymälä, ilmeisesti yhteiskäytössä naapuriasunnon kanssa
9. eteinen
10. veranta

Kivekkään ja Aalbergin ahkerasta kirjeenvaihdosta saa kuvaa heidän asuntonsa suunnittelusta ja toteutuksesta. Aalberg näyttää halunneen vaikuttaa muun muassa huoneiden koon. Hän lienee saanut Bergeniin jo syksyllä 1888 luonnosmaisen pohjapiirustuksen pariskunnan tulevasta asunnosta ja kokenut huoneiden koon huolestuttavan pieneksi. Vastauksessaan hän näet korosti, että huoneista pitäisi tehdä korkeita ja riittävän suuria vaikkapa jättämällä jokin väliseinä pois; "... se on kaunista kun ruokasali on suuri." Salonkia Aalberg piti "koko suurena", mutta mikäli se tuntuisi pieneltä, väliseinään voitaisiin puhkaista suuri, kaareva aukko, "...sillä lailla täällä paljon käytetään, niin se on kuin yksi suuri ja toki kaksi eri huonetta".<sup>1</sup> Kaikki puistonpuoleiset huoneet onkin jälleenrakennettu aiempaa suurempina laajentamalla niitä puiston suuntaan. Samalla huvilan etelänurkkaan on sijoitettu pergollalla varustettu avoveranta, jonka päälle toiseen kerrokseen on tehty Kivekkään ja Aalbergin veranta.

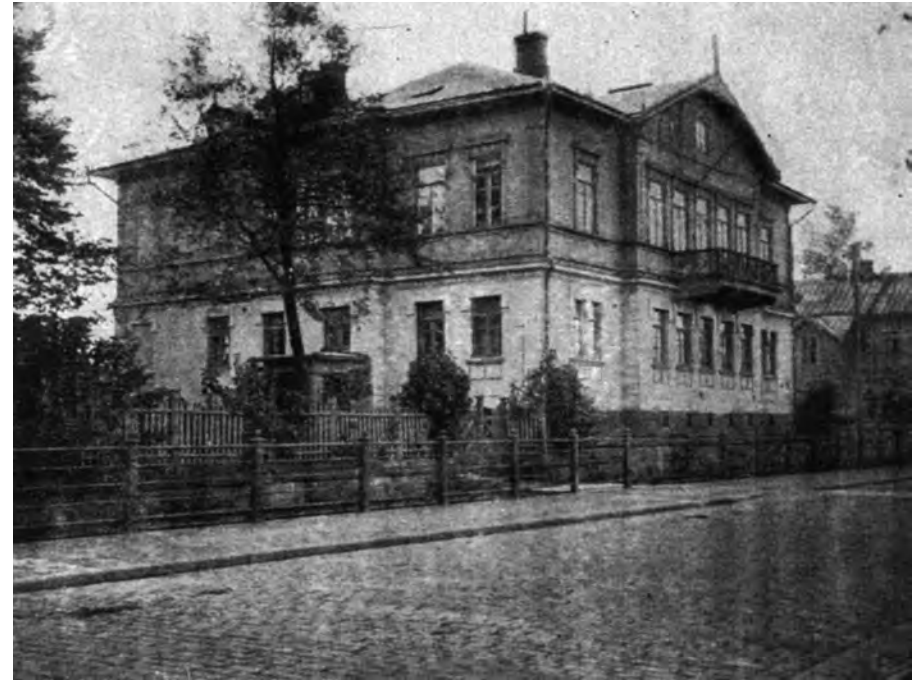
Puistokatu 4 koulukäytössä: pääsisäänkäynnin eteen on toteutettu Jungin suunnittelema umpikuisti. Puuaita erottaa koulun pihan satamaradasta. Kuva kirjasta *Svenska Samskolan i Helsingfors 1913–1938*.

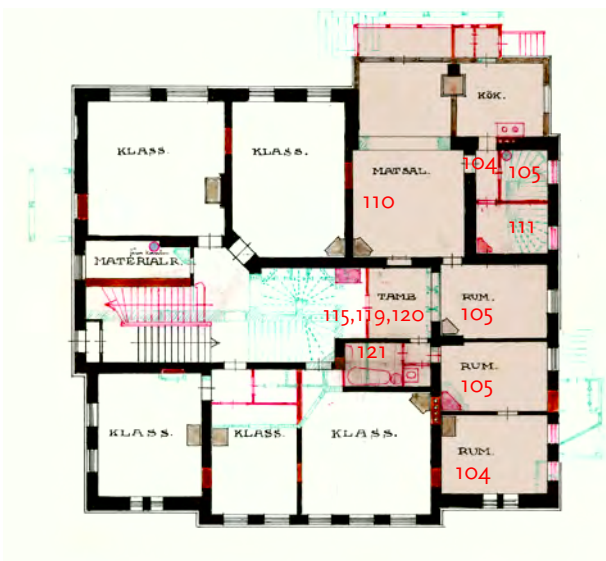
Jungin laatima ensimmäisen kerroksen pohjapiirros, johon Fanny de Pontin asuntoon kuuluneet tilat on merkitty vaaleanruskealla ja numeroitu. Alkuperäinen piirustus HKA.

- Väliseiniä puretaan, tiloja avarretaan; yläkertaan tehdään juhlasali.
- Lounaissivulla puretaan kaksi väliseinää, jotka ovat rajanneet vuosien 1907 ja 1916 välisenä aikana palanutta huonetta, ja kolme huonetta muutetaan kahdeksi.
- Vanhat portaikot puretaan.
- Vanha kamari (Kivekkään "daglistue") pienenee uuden pääportaikon vuoksi kapeaksi huoneeksi, jonka kakluuni korvataan hellalla.

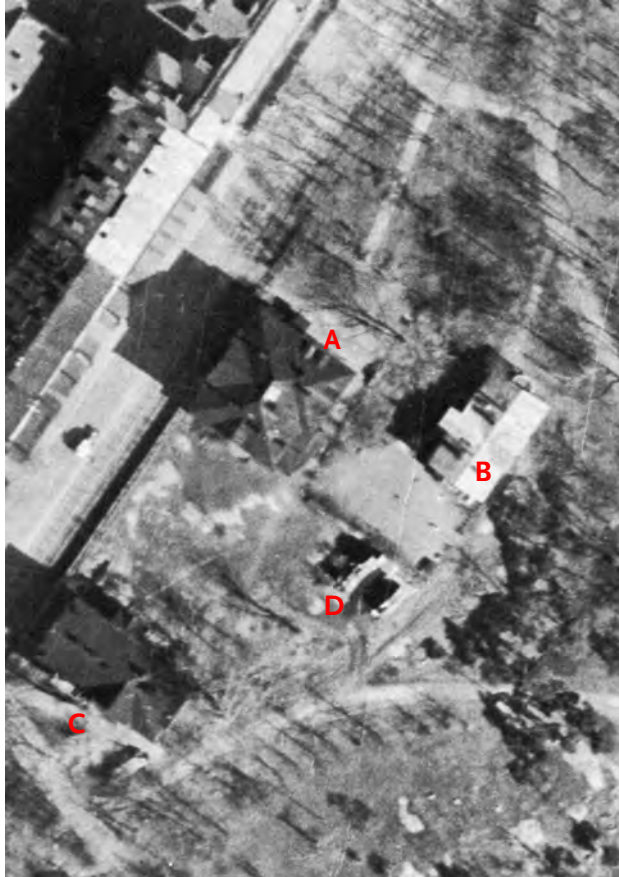
Vuoden 1943 ilmakuva, jossa näkyvät sekä Nummelinin vanhempi (B) ja uudempi (A) huvila että Wegeliuksen huvila (C) ja sen ulkorakennus (D). Sen vierestä on purettu Nummelinin vanhemman huvilan ulkorakennus. de Pontin koulutalon lapeikkuna heijastelee auringossa valkoisena. Puistossa ja tonteilla risteilee useita polkuja. Maanmittauslaitoksen ilmakuvakeskus.

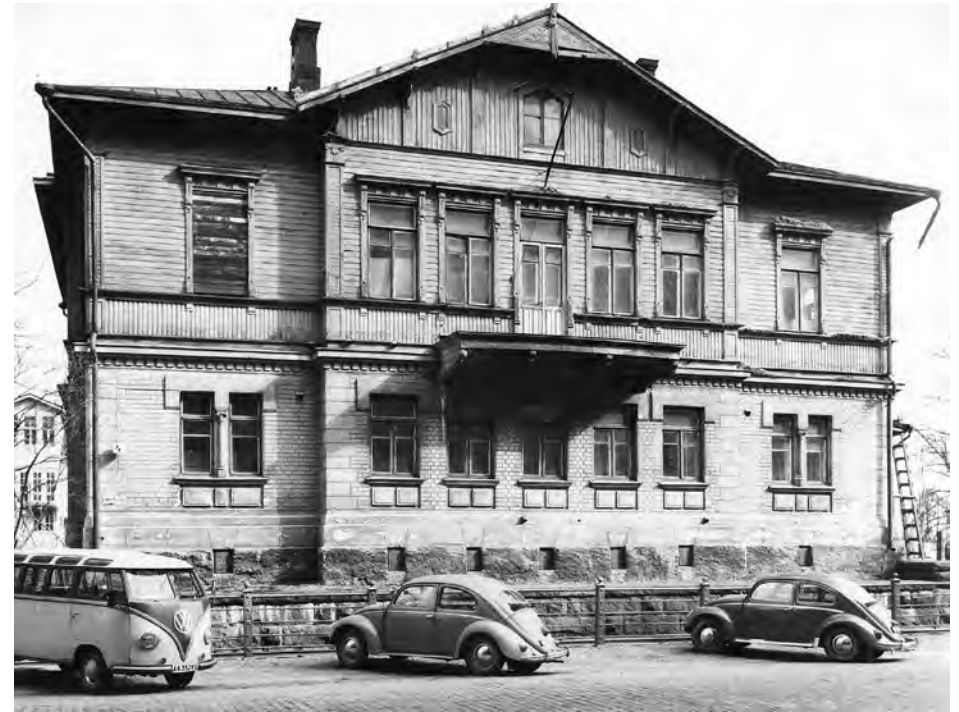
Jaatisen korjauspiirustus katujulkisivusta.

- Kadunpuoleinen parveke puretaan ja pariovien tilalle asennetaan ikkuna.
- Toisen kerroksen länsinurkan ikkuna pannaan umpeen (toinen ikkuna on pantu umpeen jo kouluvuosina).
- Kattospiirat jäävät paikoilleen, vaikkei niitä ole piirretty. Rakennusvalvonnan arkisto.

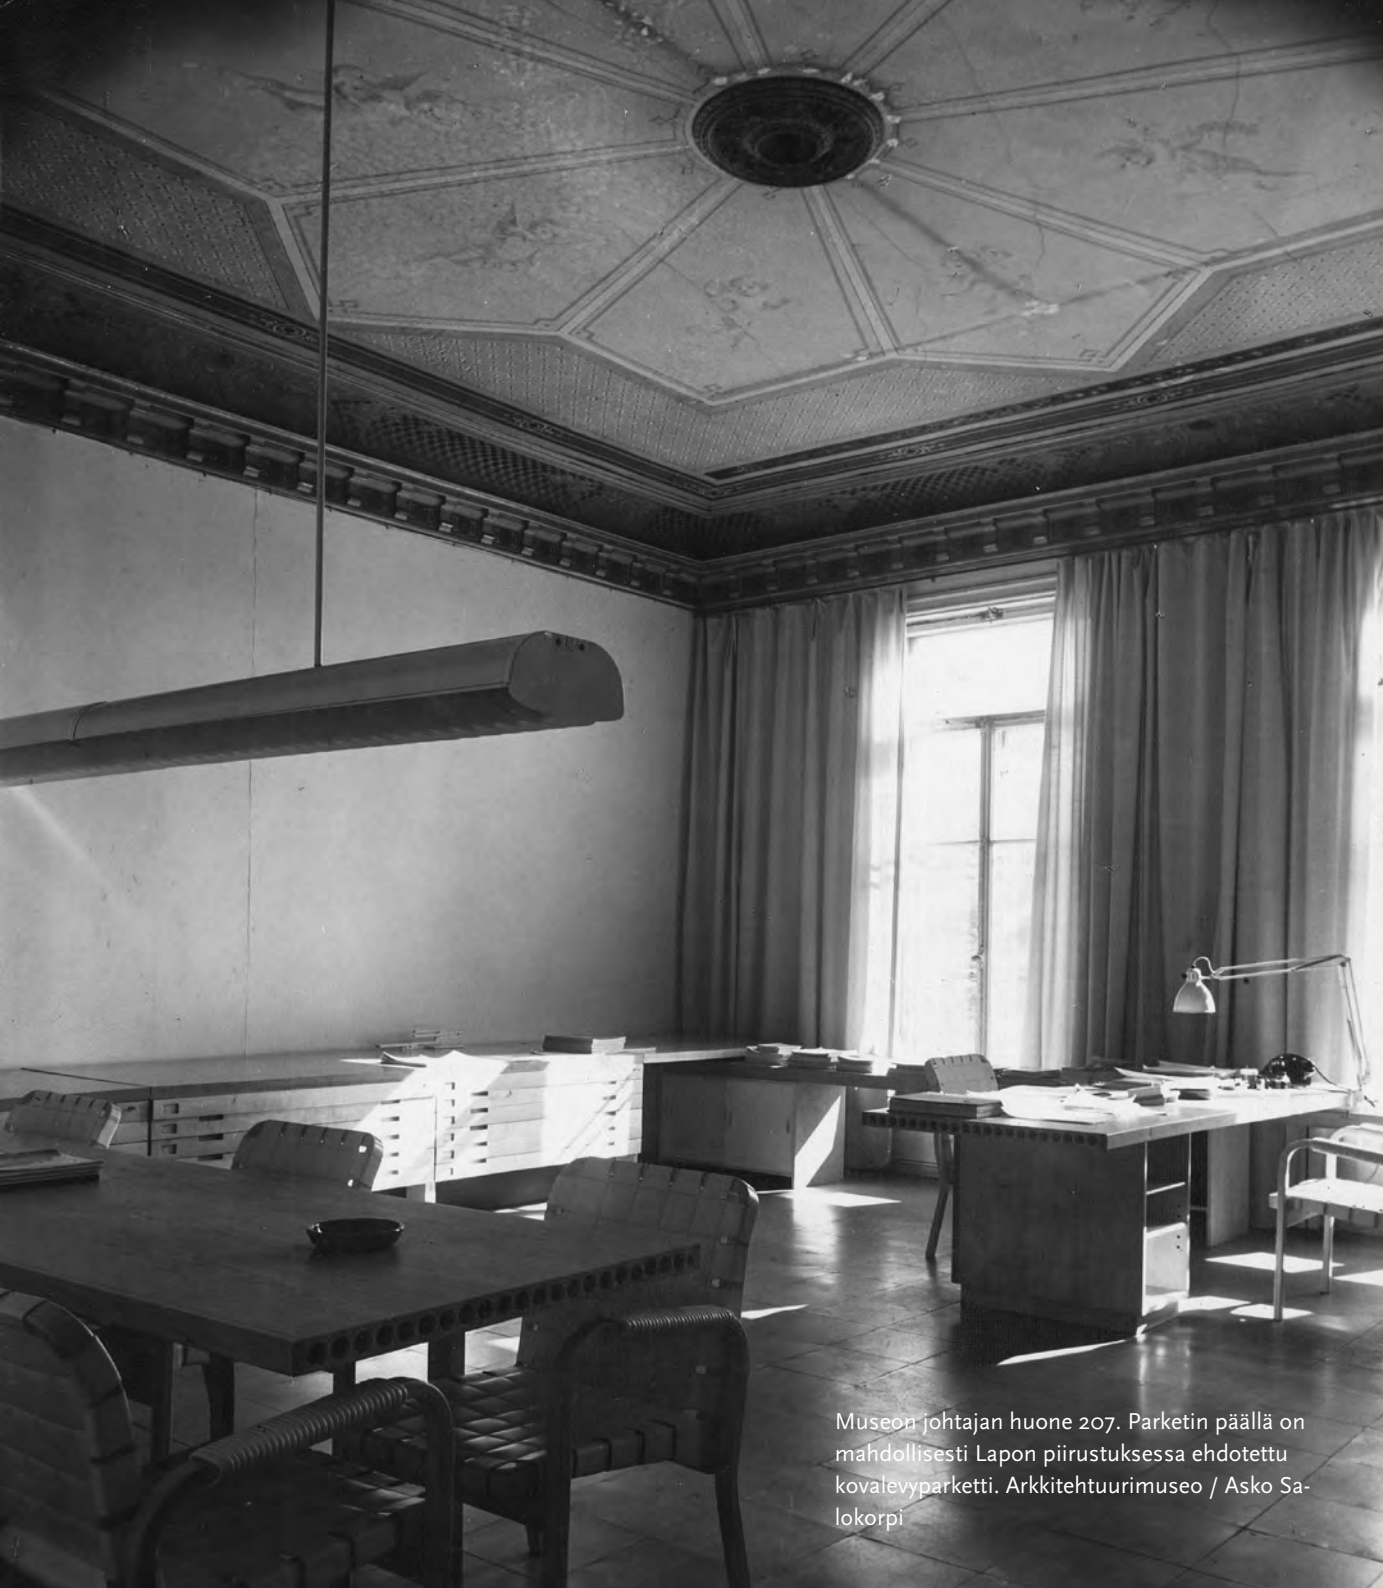
Museon johtajan huone 207. Parketin päällä on mahdollisesti Lapon piirustuksessa ehdotettu kovalevyparketti. Arkkitehtuurimuseo / Asko Salokorpi

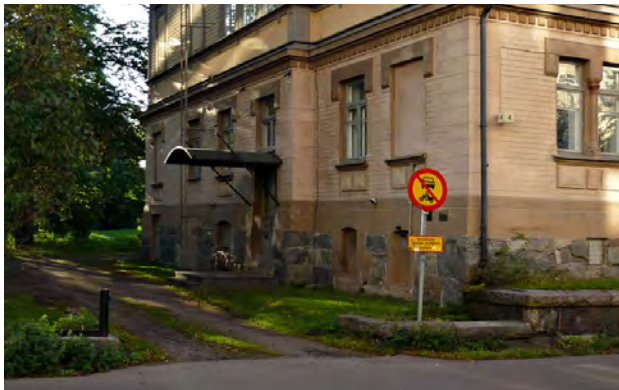
1. Vasemmalla alhaalla:

Talon pääsisäänkäynti on koillissivulla. Katua vasten piha rajautuu entisen Satamaradan pengermuuriin. Ajotien toisella puolella on puomin rakenteita.

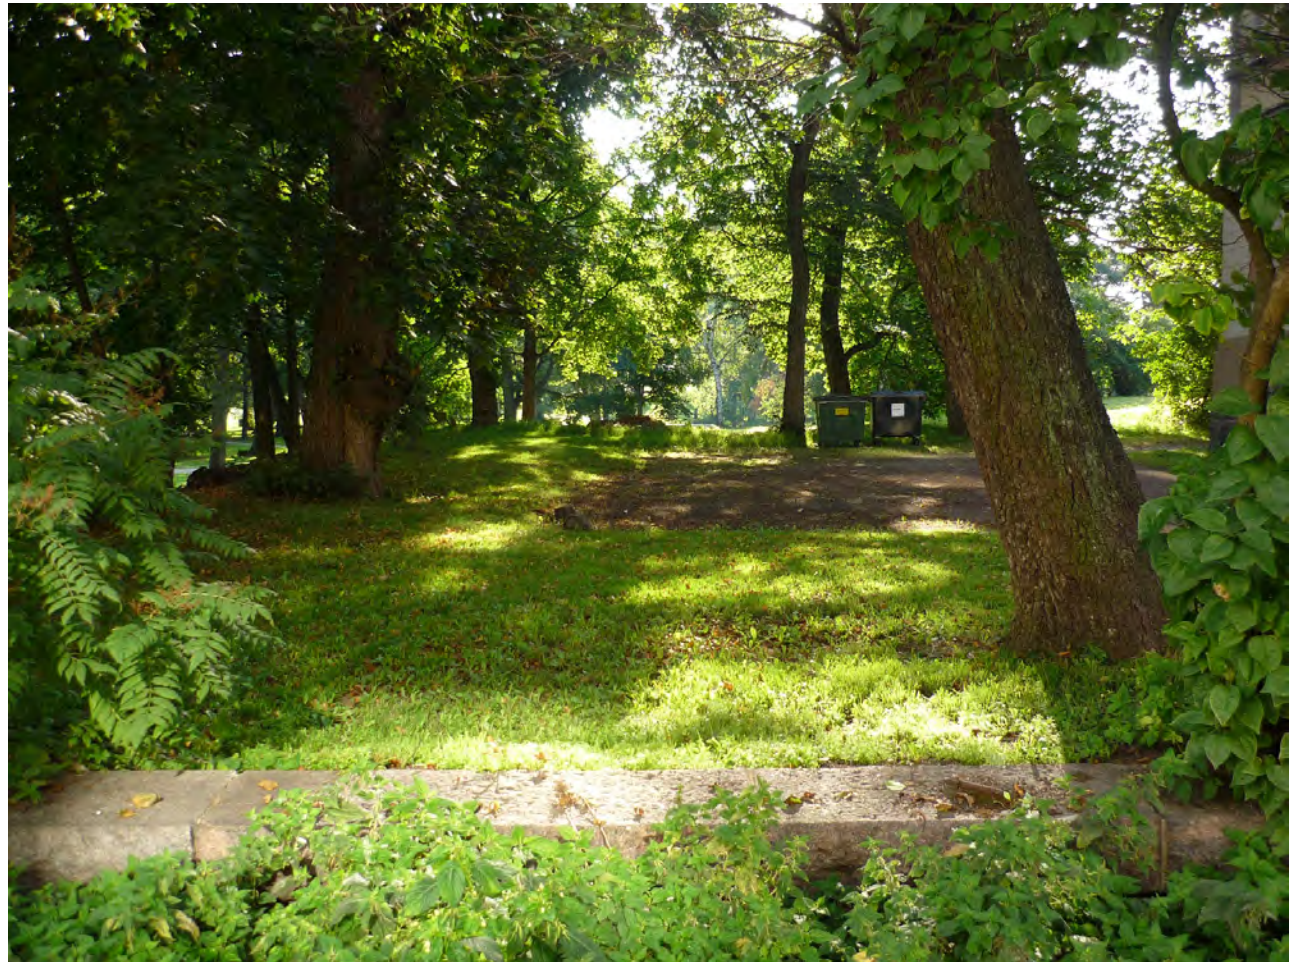
2. Puistokadun puolelta pihaa rajaavat vanha puuaidan kivijalka, pensaat ja puut. Koillissivun ajotie ja parkkipaikka ovat hiekkaa, muutoin piha on nurmea. Jäteastiat on sijoitettu parkkipaikan viereen.

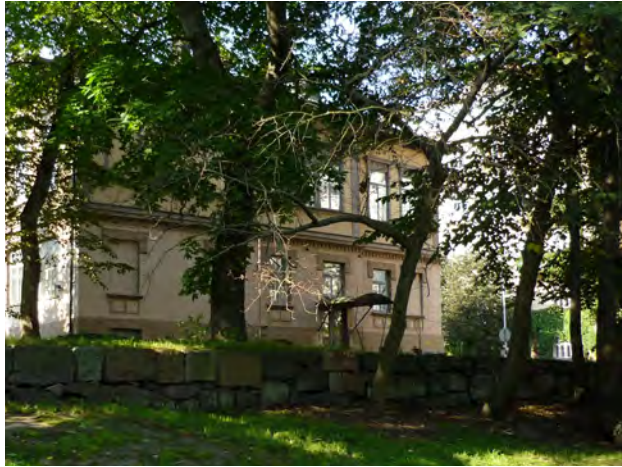
3. Kaivopuiston suuntaan piha-alue on erotettu kivipengerryksellä, jonka läpi nousee porras.

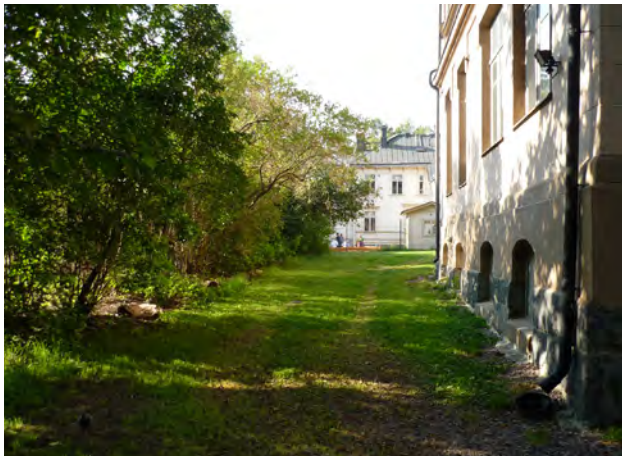
5. Kaakkoisivulla kulkee nurmen peittämä ajoväylä lastauslaiturille ja asunnon sisäänkäynnille.

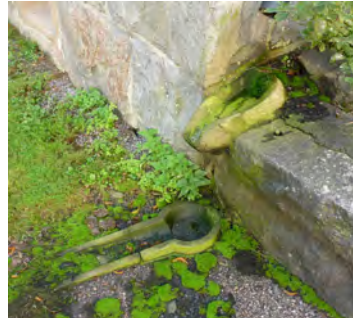
4. Vesikiviä rakennuksen pohjoisnurkan penkereessä.
